平成 22 年 9 月 8 日神奈川県北部における豪雨災害の調査報告

株式会社環境地質 稲垣秀輝・大久保拓郎・下河敏彦

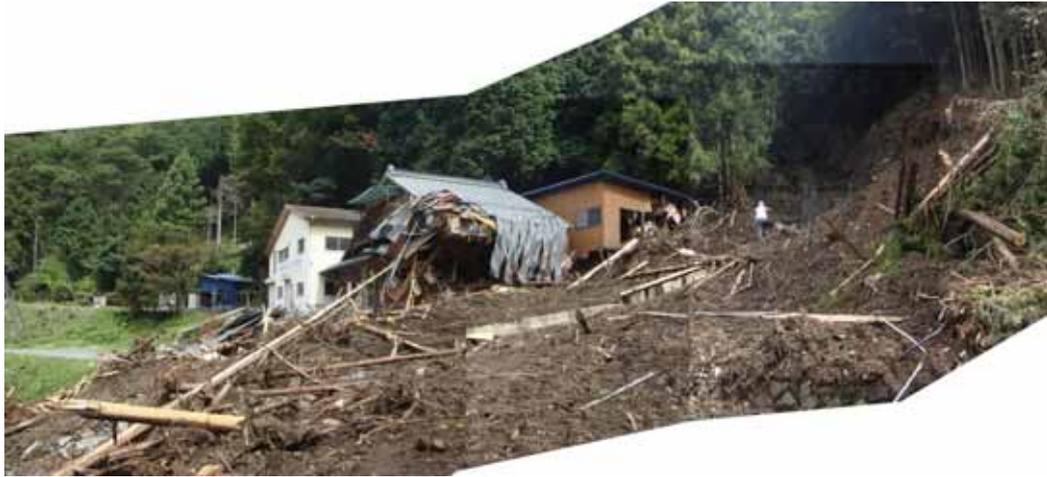
丹沢湖西部の世附地区では、集落の家屋の損壊、電柱の倒壊、道路の洗屈などの被害が生じた。また、スギ・ヒノキ植林が大量に流木となって被害が拡大している。これらの流出土砂は、上流の0次谷で発生した表層崩壊に伴う渓床・渓岸侵食によってもたらされたと判断される。流出土砂は、スコリアを主体とする土砂流である。この溪流とやせ尾根で隣接する斜面は浅い凹状となっており、崖錐が形成されている。この崖錐堆積物は、今回の豪雨による顕著な移動は認められなかったが、20 cmのスギに根曲がりが見られる。

写真-1 世附地区の家屋の被害状況

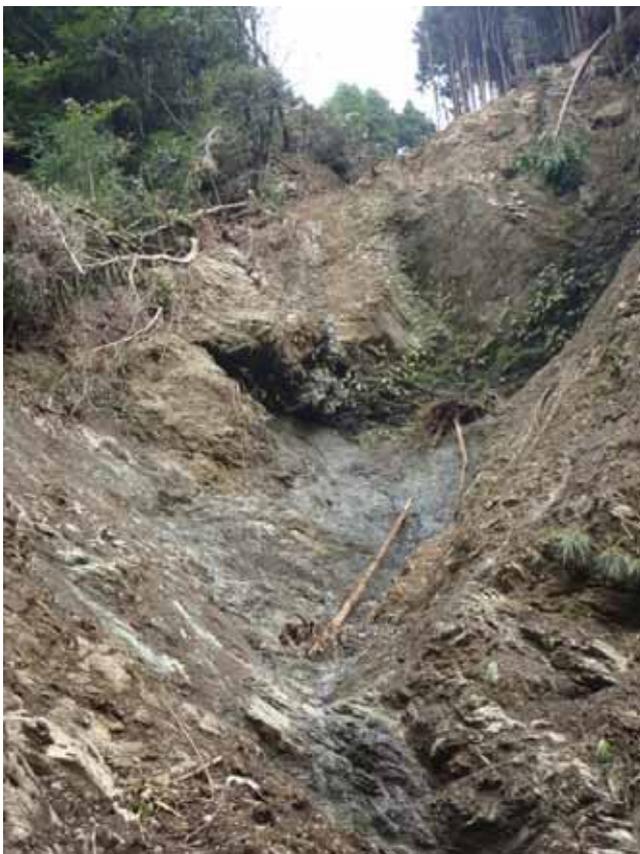
写真-2 世附地区被災地上流の土砂流出状況

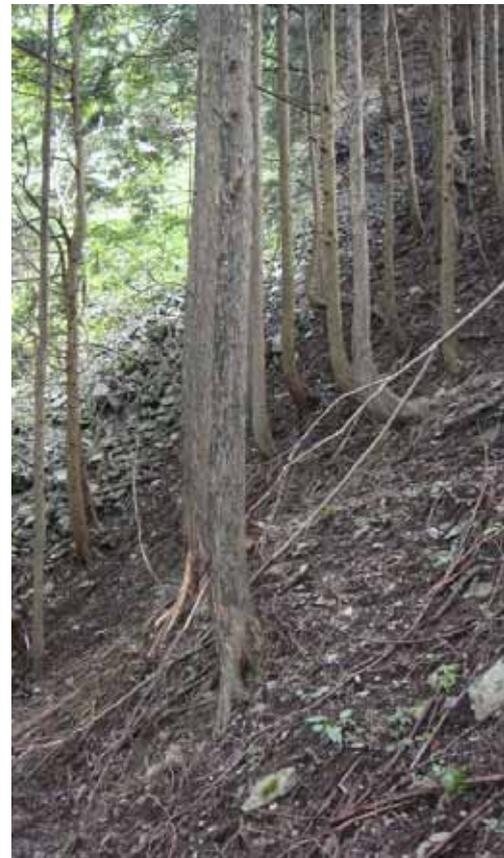
写真-3 崖錐堆積物と根曲がり

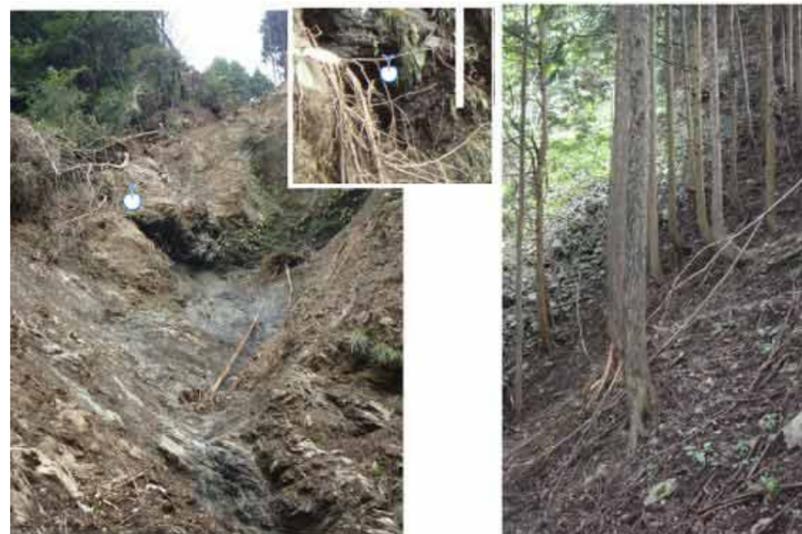
P1 土砂の発生源は写真奥のさらに上流にある。選急線下部の表層が侵食され流出している。
 P2 土砂流出の生じた沢の右岸側は斜面には崖錐が存在し、根曲がりも見られる。斜面配は 35°。

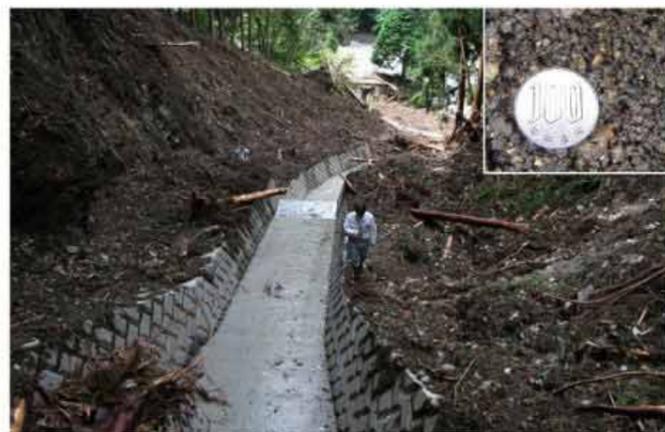
P3 昭和 55 年に施工された床固工から下流を望む。流出した土砂は粒径 3mm 前後のスコリアが多くみられ、植木の根系層が侵食されているため流木が多い。

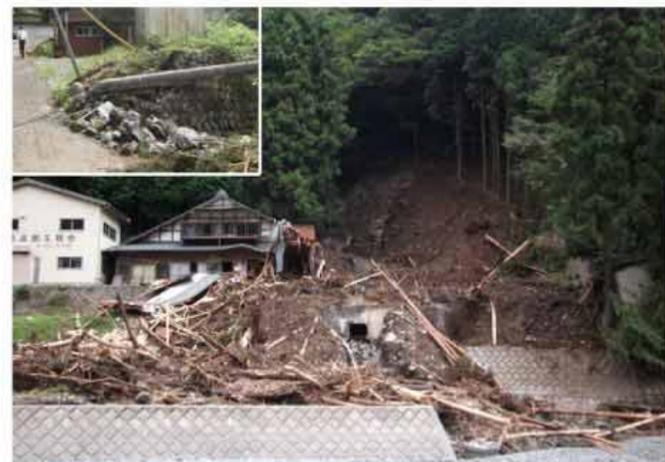
P4 流木を伴う土砂流により家屋の側部が損壊している。電信柱は根元から倒壊している。流木による衝撃が大きかったことが分かる。

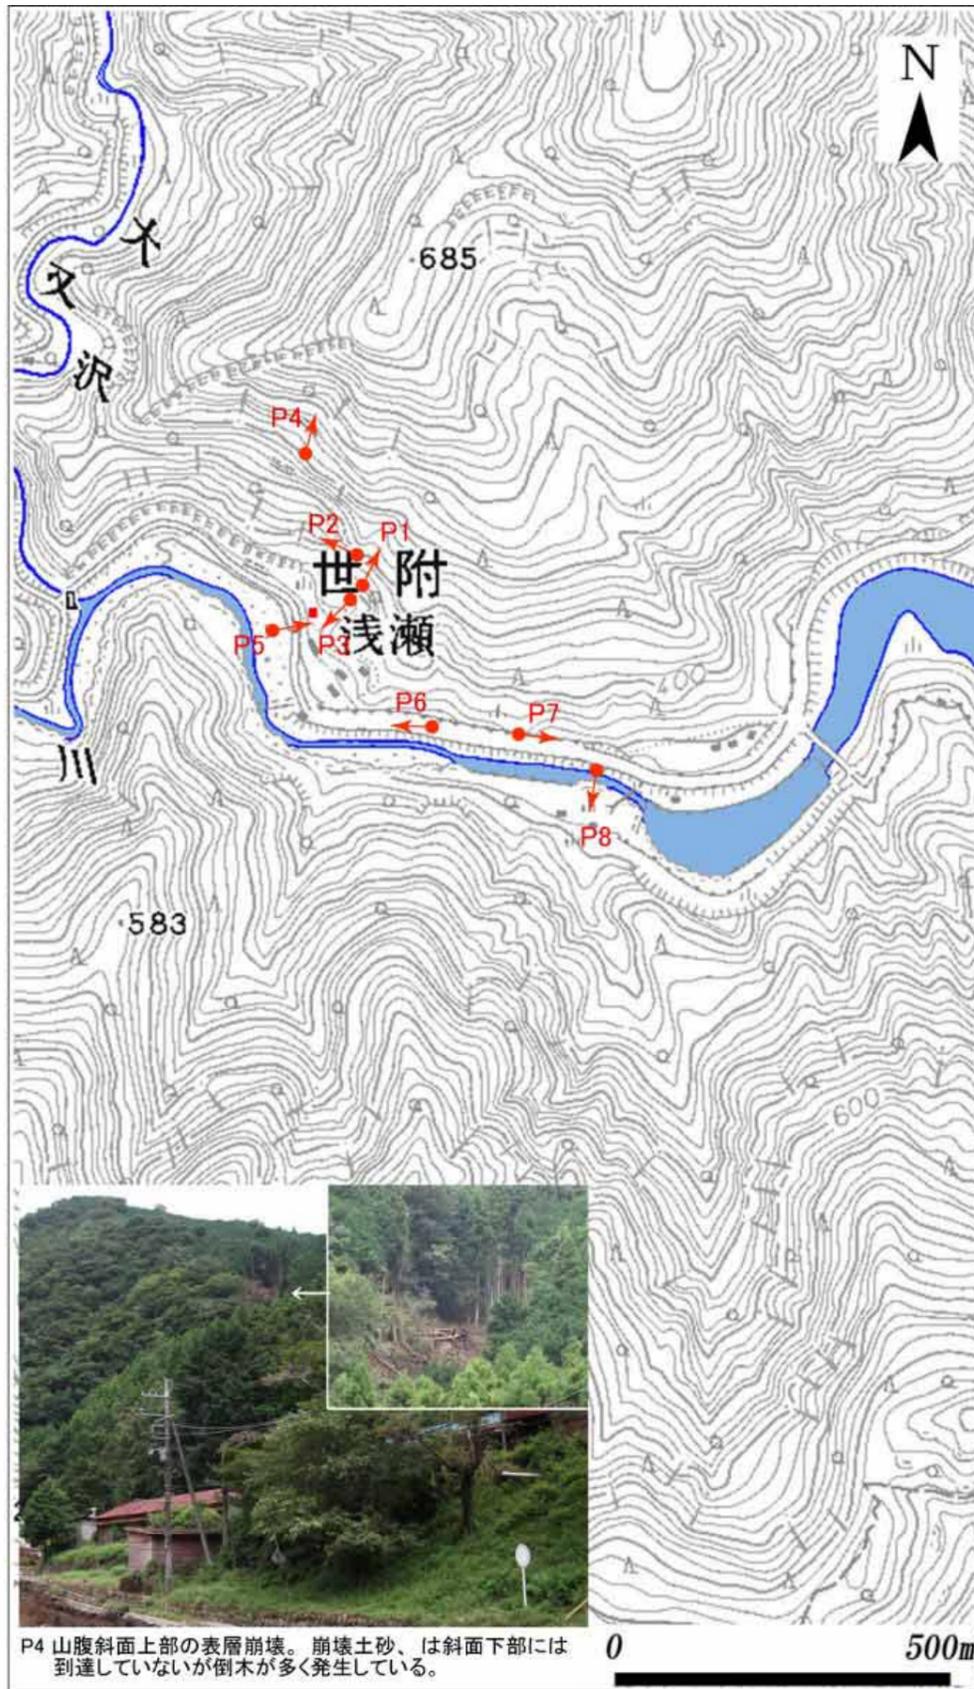
P4 山腹斜面上部の表層崩壊。崩壊土砂、は斜面下部には到達していないが倒木が多く発生している。

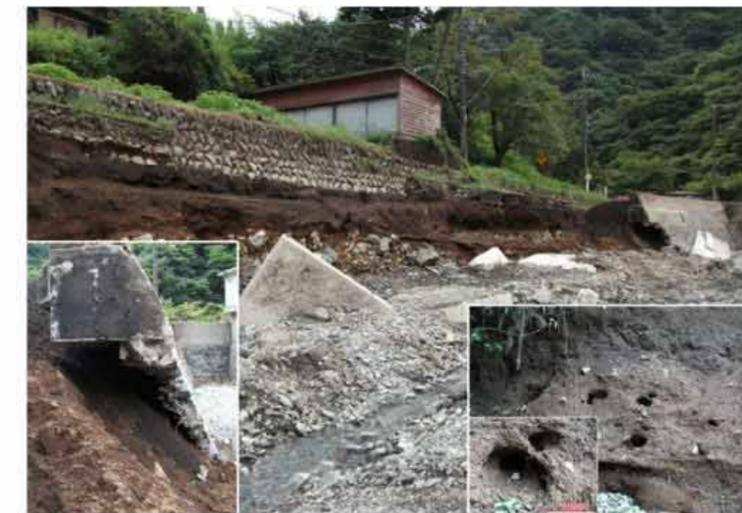
P5 世附集落の道路の崩壊。攻撃斜面の直下流の滑走部にあたる。吸い出しを伴い洗掘されている。Φ10cm 前後のバイピングホールが多数認められる。

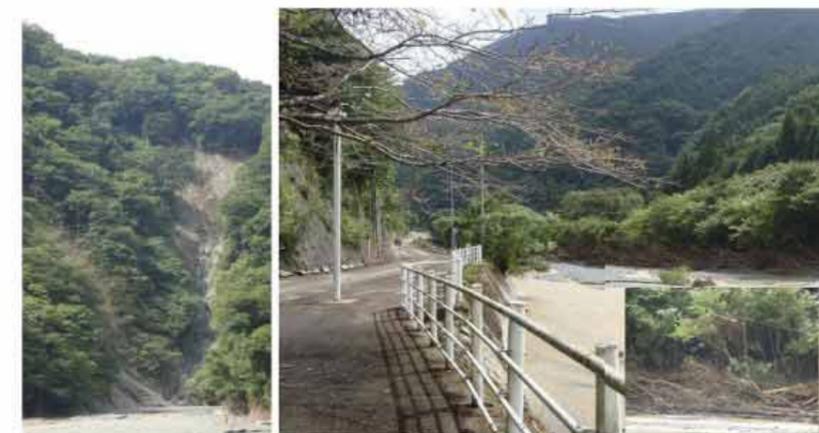
P6 攻撃斜面側選急線直下 P7 世附川本川の洪水氾濫の痕跡。道路は 1m 程度冠水したとみられる。右岸側では、河畔林が 3m 程度の高さで連続してなぎ倒されている。

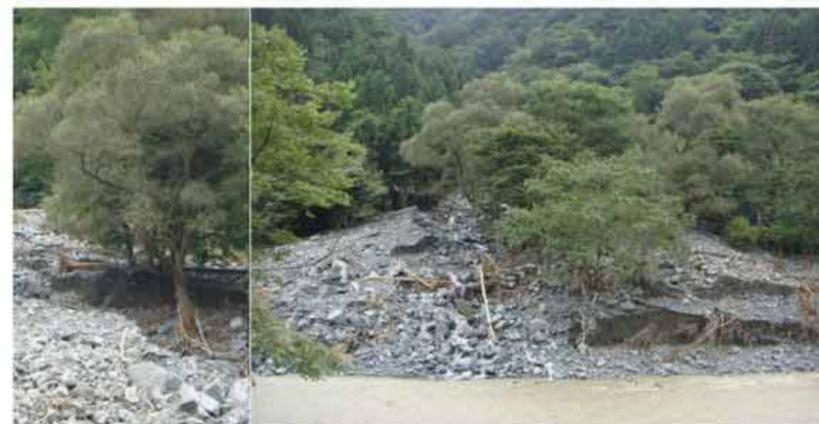
P8 世附川本川右岸側支流の土石流扇状地。今回の災害以前から典型的な沖積錐が形成されていた。対岸から遠望した限りでは顕著な斜面崩壊は認められなかった。

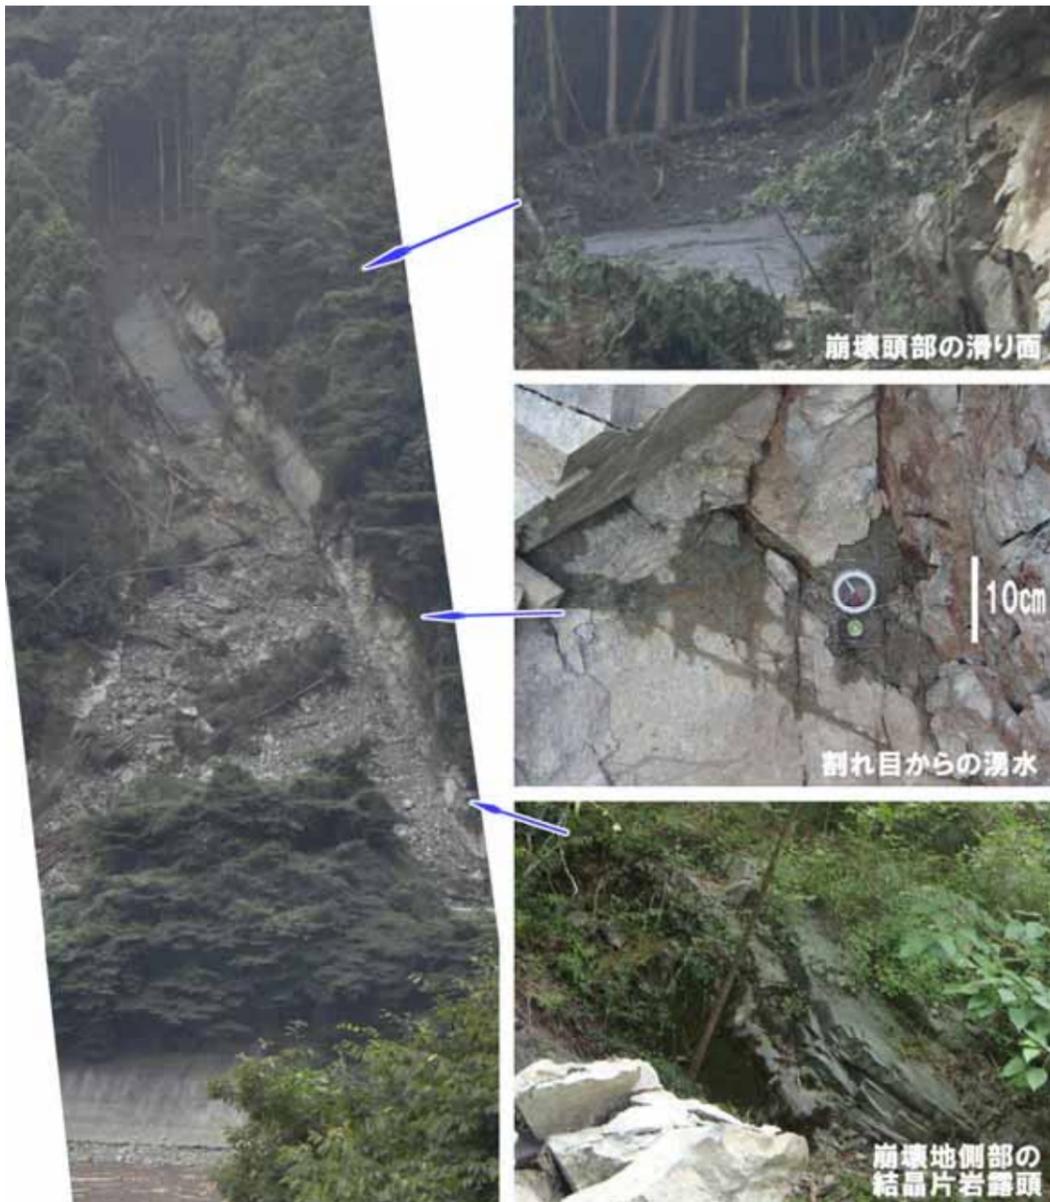
今回の豪雨では、人的被害はなかったものの岩盤崩壊が数箇所が発生していた。このうち、丹沢湖左岸側の世附橋付近では、鋭利な滑落崖を持つくさび型の岩盤崩壊が発生していた。比高は約50m、斜面勾配は35～40°と急である。

地質は結晶片岩化の進んだ火山礫凝灰岩が主体である。崩壊地表面には、1m以上の角礫が多く細粒分が少ない。このため流動性は低く、多くの土砂は既設の道路に堆積し、丹沢湖に流入した土砂は比較的少ない。1975（昭和50）年に撮影された空中写真を判読すると、崩壊した斜面はダム造成以前にも河川の攻撃斜面にあたり、出尾根地形の下部が明瞭な侵食前線となっている。このため地形的には重力による変形が進み不安定であったと考えられる。

写真-4 丹沢湖左岸側の世附橋付近の崩壊地

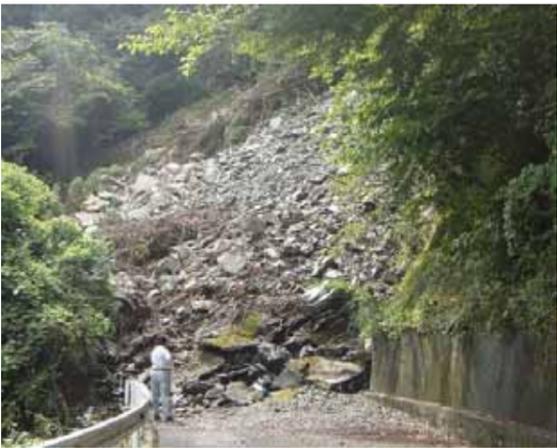
写真-5 道路をふさいだ土砂

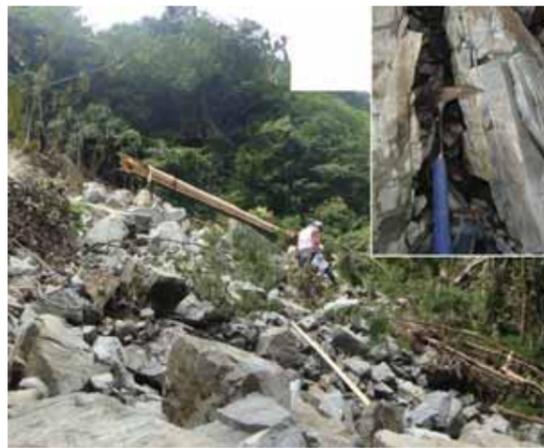
写真-6 崩壊した角礫。結晶片岩化している。

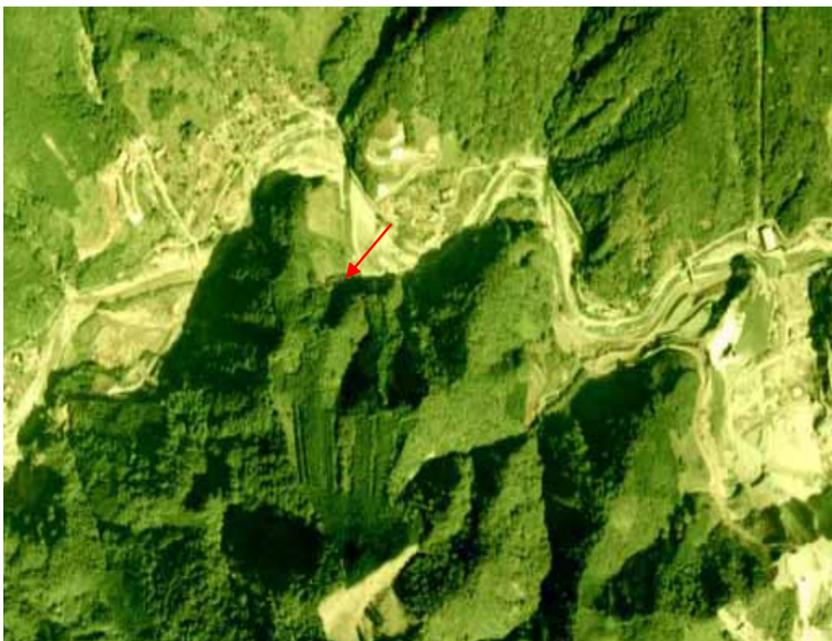
写真-7 1975（昭和50）年撮影の空中写真（ccb-75-17_c18_20）

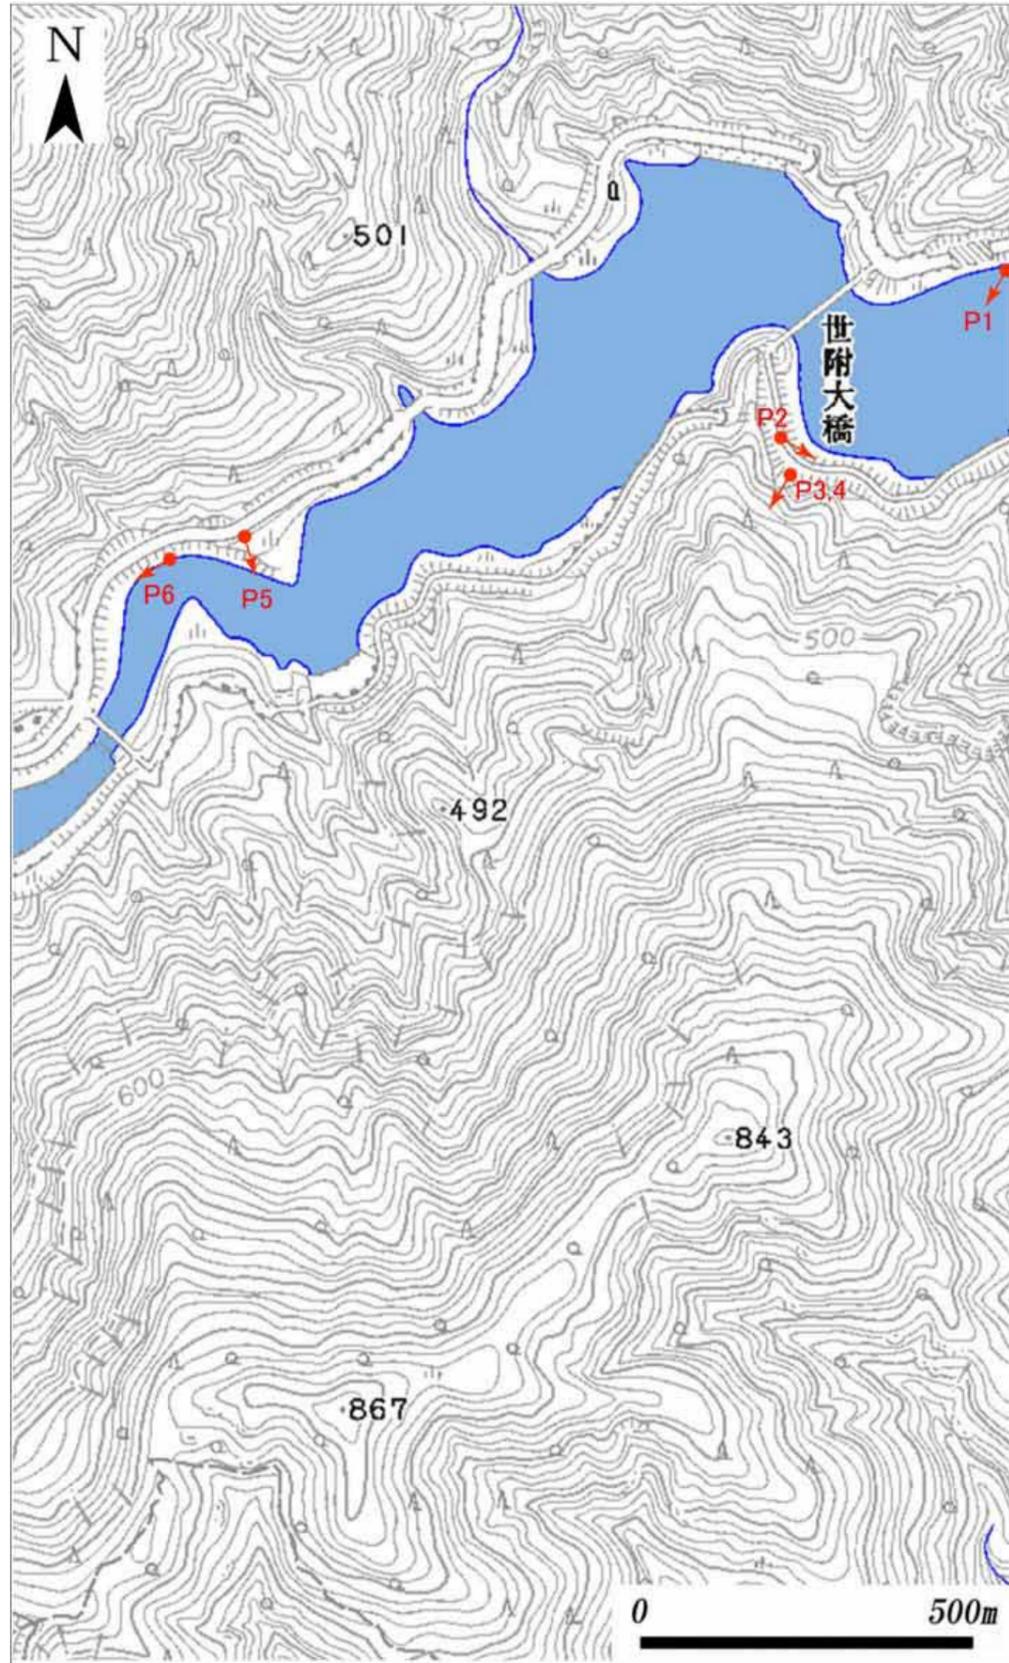
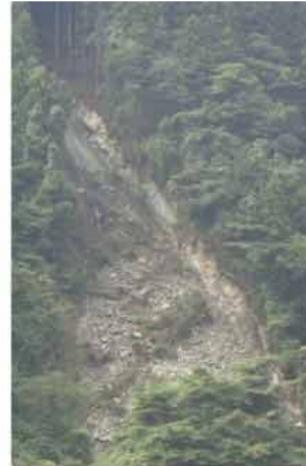
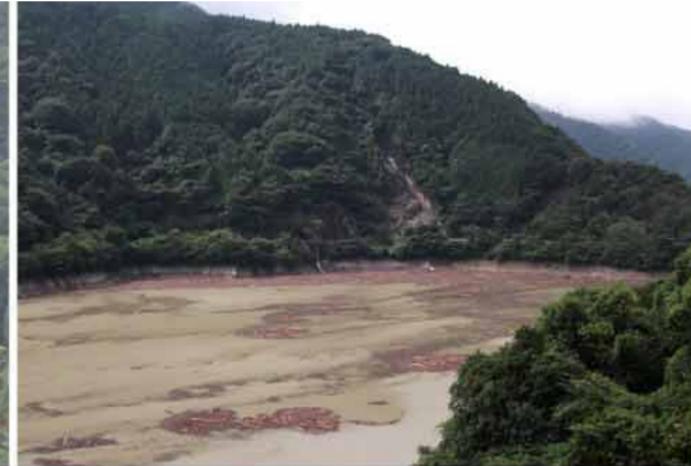
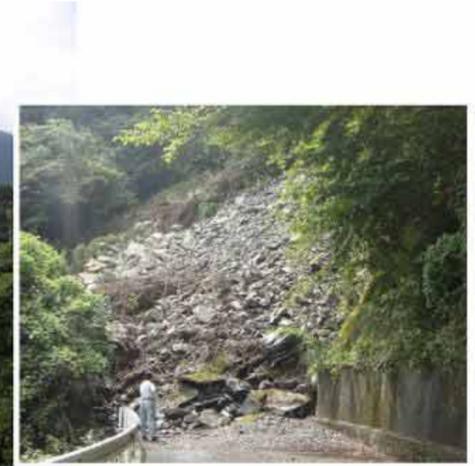
P1 丹沢湖左岸側斜面のクサビ型の岩盤崩壊。丹沢湖には上流からの土砂と流木が大量に流出している。

P2 崩壊土砂で道路は埋没している。

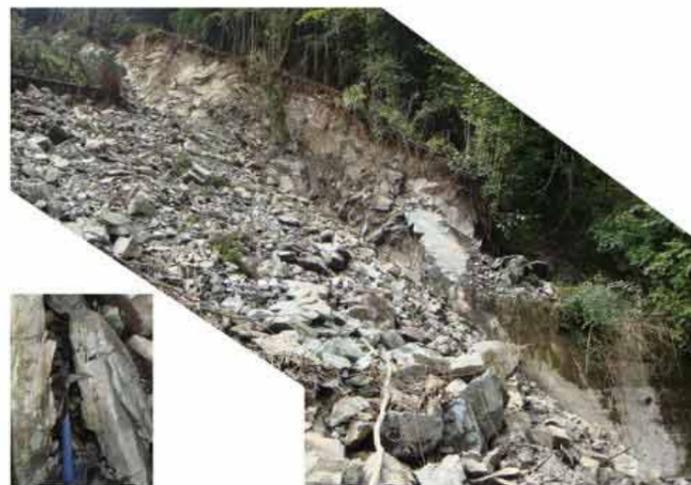
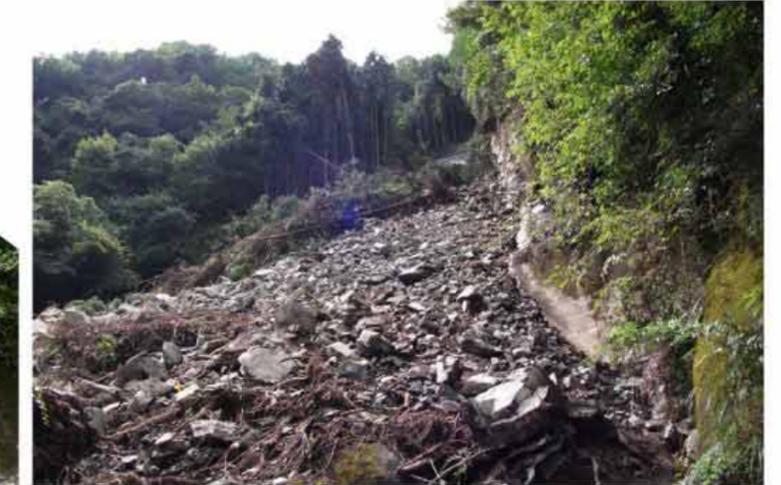
P3 崩壊土砂はやや結晶片岩化した火山礫凝灰岩からなる鋭利な角礫である。細粒分は少ない。高さ5mのコンクリート擁壁が破壊されている。

P4 側部の鋭利な滑落崖。地表に露出する部分の比高は3m程度。

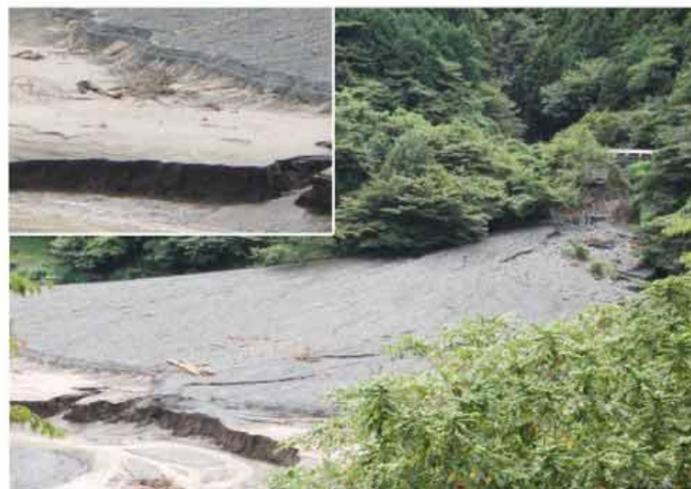
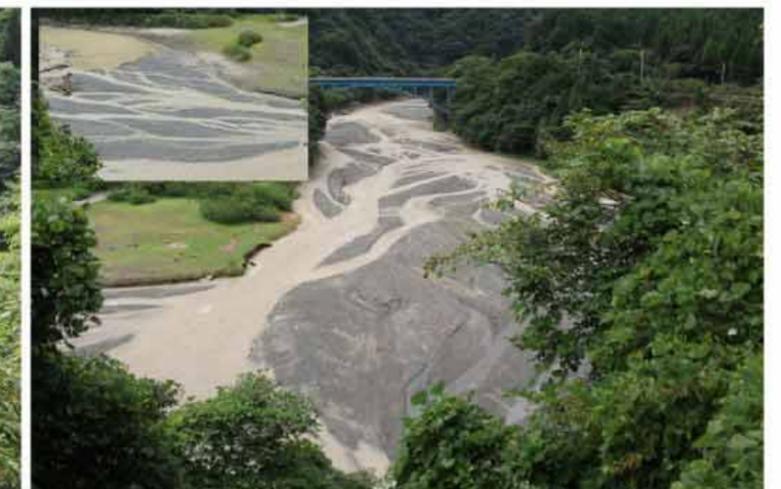
P4 支沢からの流出土砂。典型的な沖積錐を形成している。土砂は碎石をしきつめたように、一様で粒径がそろっている。堆積面の乱れていないことから溪床堆積土砂の二次移動による土砂流であったことがわかる。

P4 世附川からの流出土砂。典型的な網状流及びデルタ地形を形成している。

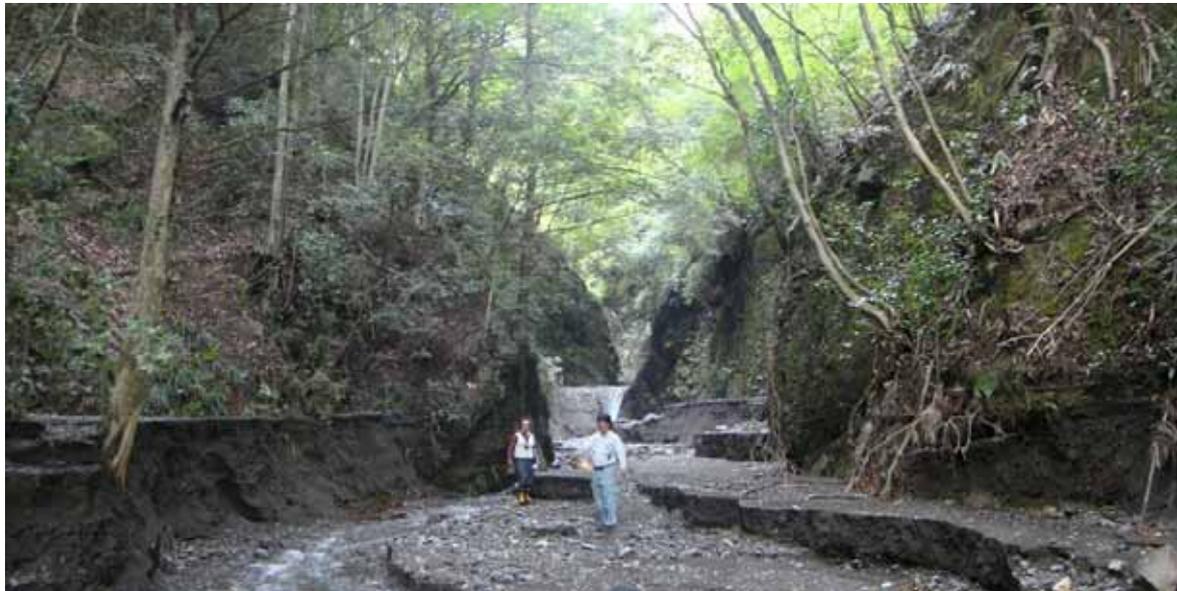
丹沢湖から南流する河内川でも、洪水や流木による被害が発生していた。このうち河内川キャンプ場では、右岸側の支流から掃流砂による典型的な扇状地が形成されていた。この溪流の流域の地質は礫岩が主体であり、層理面の走向は溪流の向きに対してほぼ直行する $N20^{\circ}E$ で、傾斜は $78^{\circ}W$ 方向と高角度の受け盤となっている。溪床は露岩しており、谷出口から 200m 上流では滝と狭窄部が存在し、さらには緩勾配も連続していることから、流出土砂は掃流状態となる。今回の豪雨による流出土砂は、溪床からの 2m の高さに明瞭な堆砂肩が形成されていた。

写真-8：谷出口の土砂流出状況。

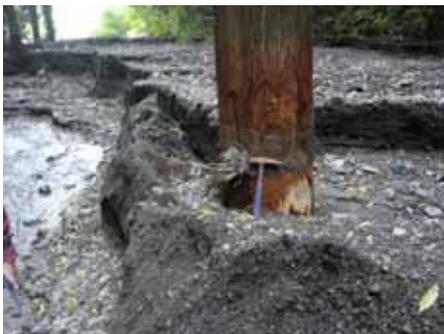
写真-9：樹木の衝突痕

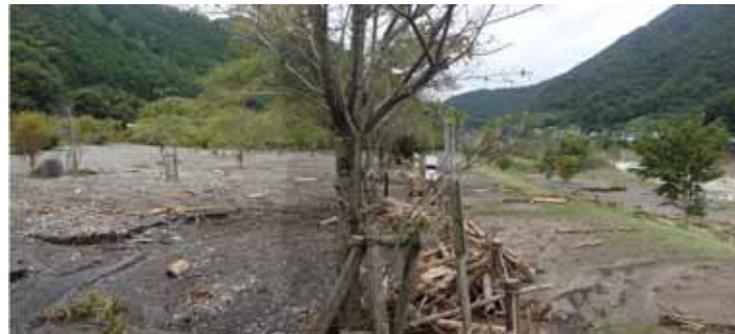
写真-10 支流からの流出土砂の末端。流木と土砂は敷地境界の松杭で停止している。

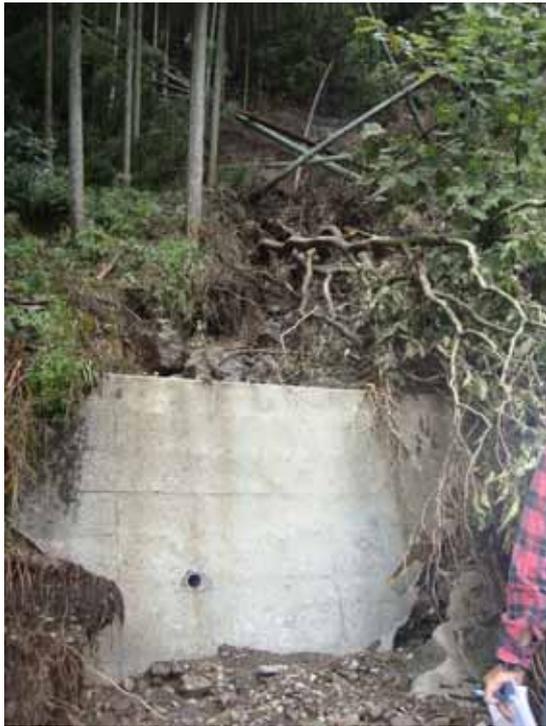
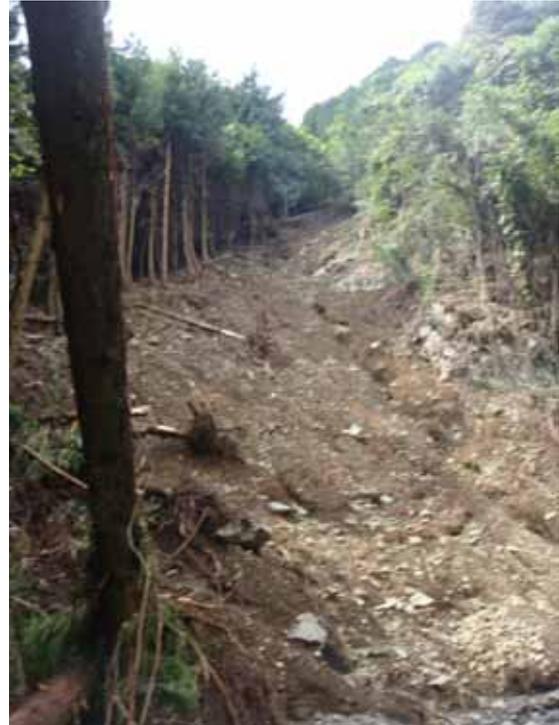
今回の土砂災害では、丹沢湖に大量の土砂及び流木が流入していたため、世附川上流域では表層崩壊が多発している可能性が高い。他の地域では小規模な溪流や0次谷の表層崩壊が散見される程度であった。流出した土砂の多くは宝永スコリア層であり、崩壊深は概ね1 m以下の根系層に留まっている。しかし、根系層の崩壊でも植林が大量に流木化することで、被害が大きくなっていることは、今後の斜面防災・管理のあり方についての課題といえよう。

写真-11 河内川下流県道沿いの表層崩壊 写真-12 世附川の県道沿いの表層崩壊

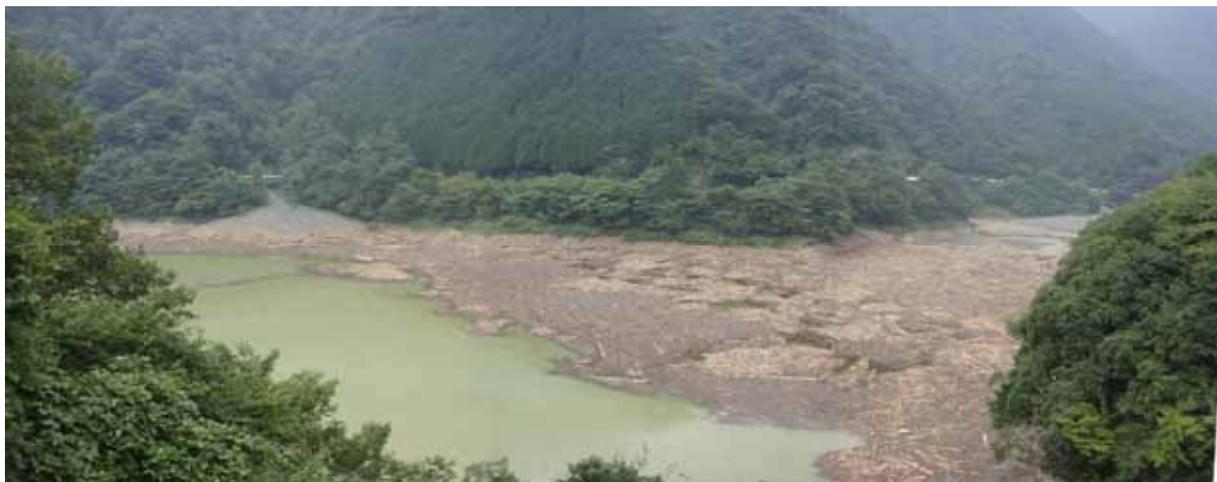
写真-13 丹沢湖に流入した大量の流木（2010/9/20，豪雨から12日後撮影）

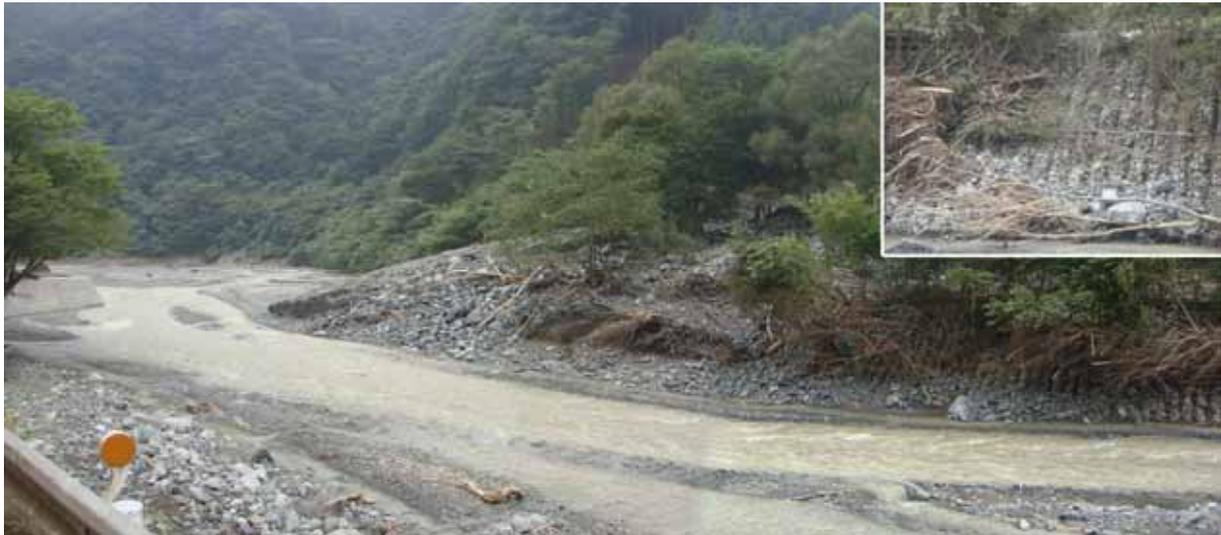
写真-14 世附集落下流の流況。下流向き（2010/9/20，豪雨から12日後撮影）
河畔林は洪水によりなぎ倒されているが、フトンカゴ工による護岸（右岸側にはキャンプ場があり、親水護岸が施工されていたと思われる）に著しい損壊は認められなかった。
