平成 22 年 9 月 8 日神奈川県北部における豪雨災害の調査報告

株式会社環境地質 稲垣秀輝・大久保拓郎・下河敏彦

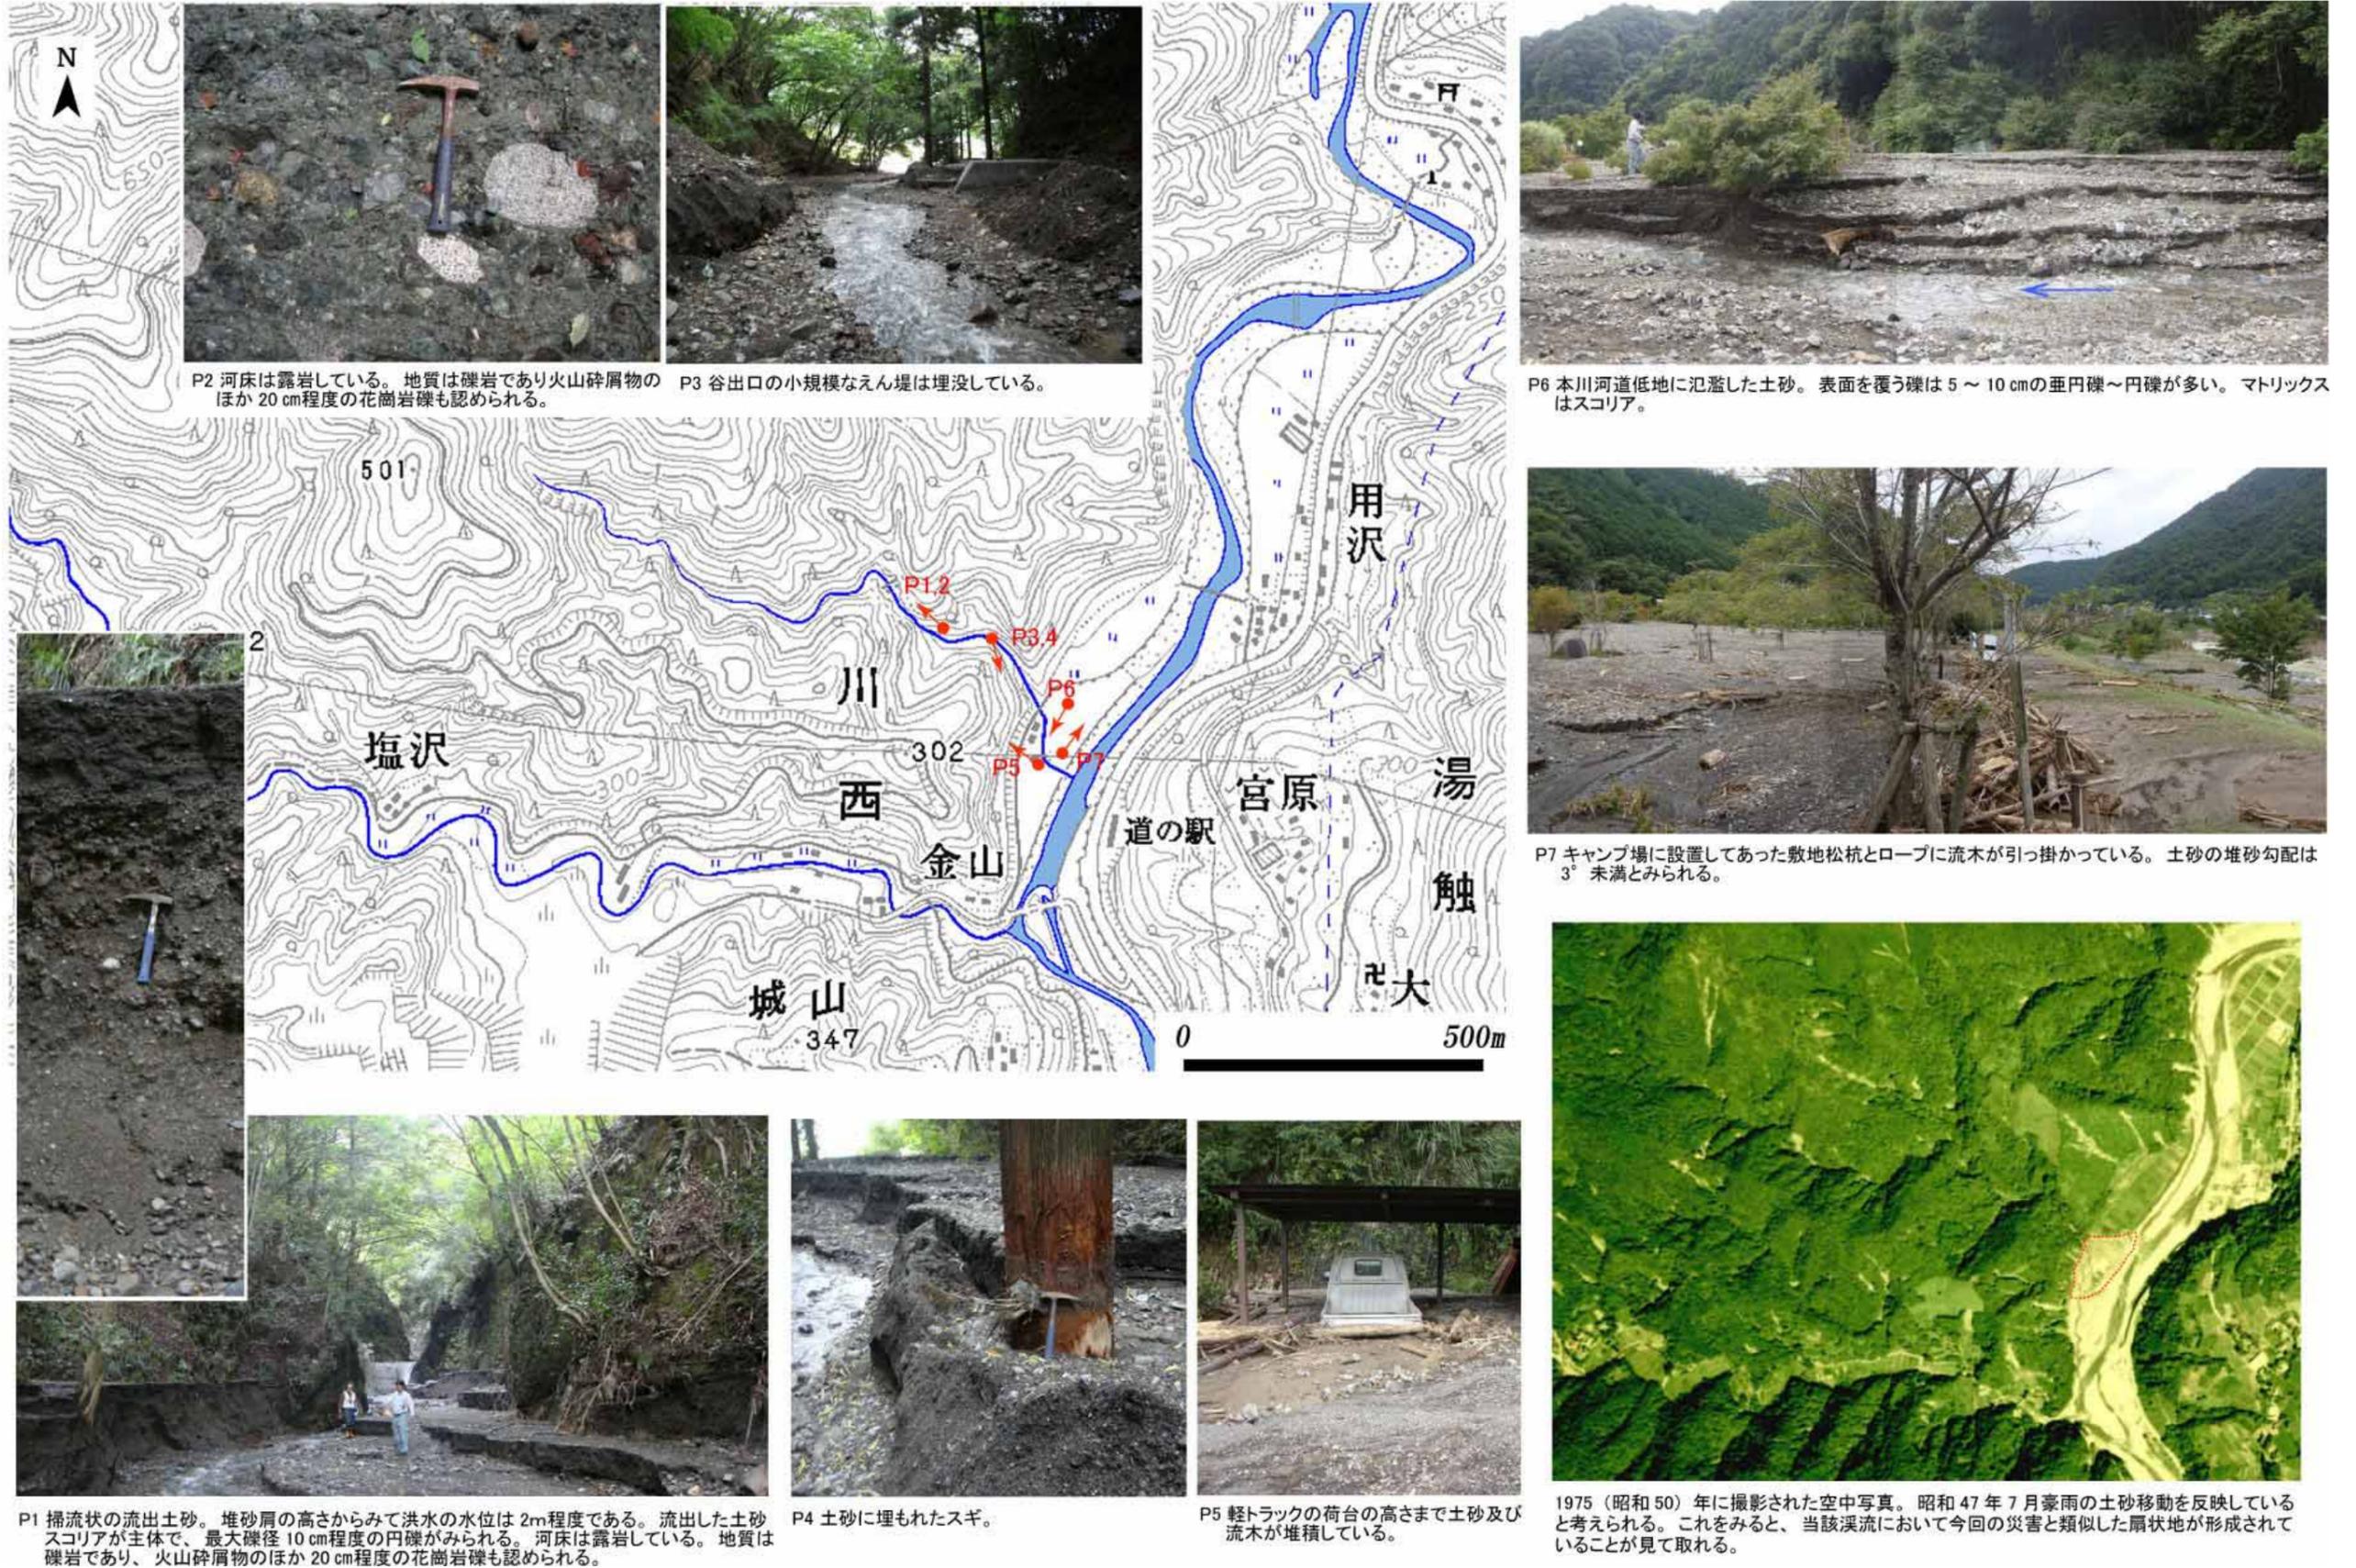
図-5 河内キャンプ場の土砂災害の概要

丹沢湖から南流する河内川でも、洪水や流木による被害が発生していた。このうち河内川キャンプ場では、右岸側の支流から掃流砂による典型的な扇状地が形成されていた。この溪流の流域の地質は礫岩が主体であり、層理面の走向は溪流の向きに対してほぼ直行する $N20^{\circ}E$ で、傾斜は $78^{\circ}W$ 方向と高角度の受け盤となっている。溪床は露岩しており、谷出口から 200m 上流では滝と狭窄部が存在し、さらには緩勾配も連続していることから、流出土砂は掃流状態となる。今回の豪雨による流出土砂は、溪床からの 2m の高さに明瞭な堆砂肩が形成されていた。

なお、1975（昭和 50）年に撮影された空中写真を判読すると、今回と類似した扇状地状の土砂流出が認められた。この空中写真は昭和 47 年 7 月豪雨による土砂移動を反映していると考えられる。この空中写真では、上流域で崩壊も散見されるが、いずれも表層崩壊である。
